# Torwärterhaus am ehemaligen Ochsentor Durlach

## DAS „TORWÄRTERHAUS“ AM EHEMALIGEN OCHSENTOR VON DURLACH

Gegenstand dieser Dokumentation ist die Einordnung des im Denkmalflegerischen Wertepfad als „Torwärterhaus“ geführten und in Durlach ebenfalls unter dieser Bezeichnung bekannten Gebäudes Ochsentorstraße 32 hinsichtlich seiner historischen Bedeutung für die Geschichte der Stadt. Dazu wurden die Archivalien des Stadtarchivs Karlsruhe gesichtet, das Bauegefüge anhand von Bildquellen untersucht und eine zeitliche Abfolge der Bauphasen mit Hilfe von Plänen aus der Zeit zwischen 1674 und 2018 vorgenommen. Eine Analyse des Baubestandes konnte nur bedingt vorgenommen werden. (1)

Anlass zu der Anfertigung dieses Dokuments gab das Bekanntwerden eines Abbruchgesuches an die Baubehörde durch den Besitzer zugunsten eines Neubaus an gleicher Stelle. (2)

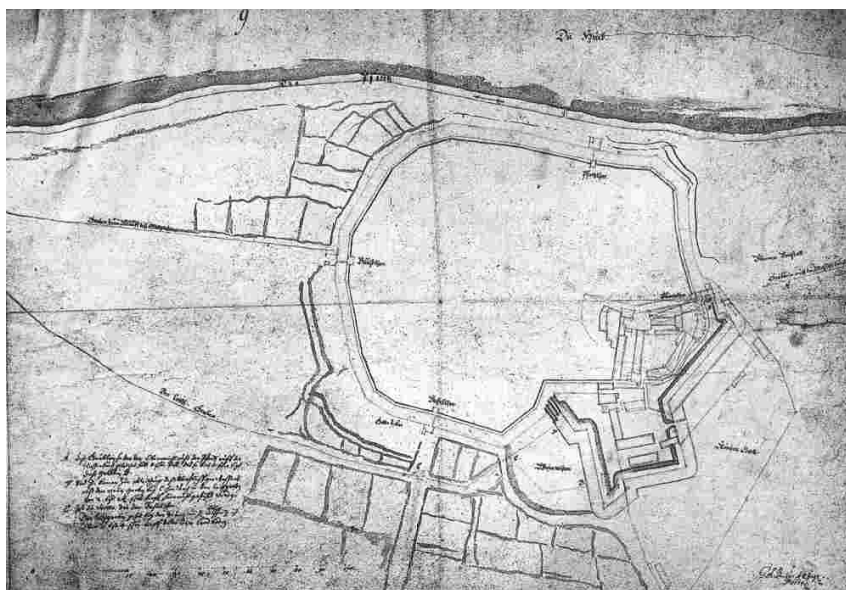
Plan des Georg Andreas Böckler von 1674. Das Torwärterhaus ist hier im rechten oberen Bildbereich oberhalb des um die Stadt verlaufenden Stadtgrabens erkennbar

Sowohl der erwähnte Plan von Georg Andreas Böckler aus dem Jahre 1674 als auch der um 1680 entstandene Stadtgrundriss des Thomas Lefebvre zeigen das Wachthaus am Ochsentor in einem geschlossenen, rechteckigen Mauerzug, vor dem eigentlichen Stadtgraben, und weisen es damit als Teil des äußeren Vortores aus. Beide Pläne verorten das Gebäude zu dieser Zeit auf der westlichen Straßenseite.

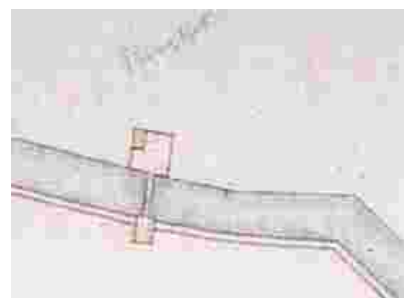
Ausschnitt aus obigem Plan von Böckler (links) und Ausschnitt aus dem Stadtplan von Thomas Lefebvre (rechts). Unten das Ochsentor in Flucht der Stadtmauer, darüber jenseits des Stadtgrabens die Umfriedung des äußeren Tores mit dem Torwärterhaus

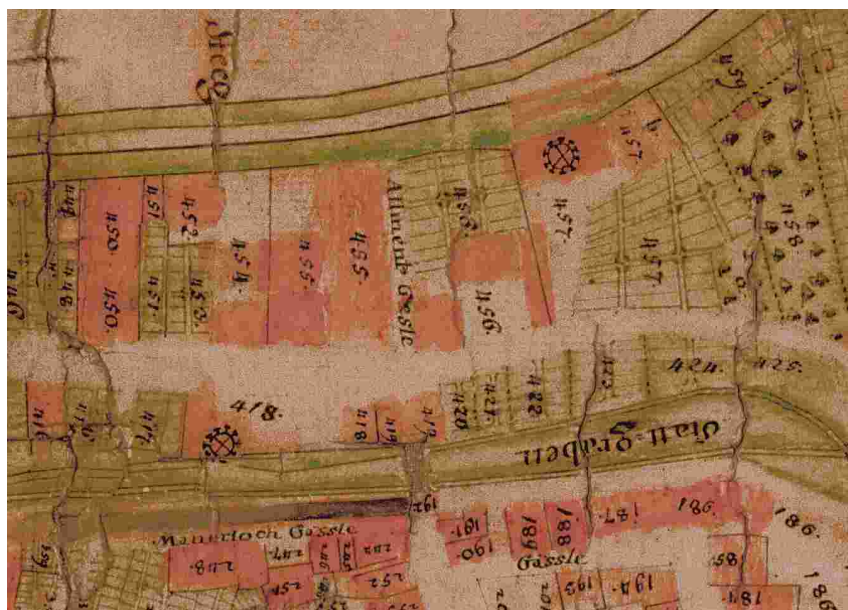
Ausschnitt aus dem Plan zum Pfundbuch mit dem in der unteren Bildmitte unter No 419 verzeichneten, am „Stadtgraben“ gelegenen Torwärterhaus mit gegenüberliegender Stallung. Darunter unter No. 192 das Ochsentor. darüber, an der „Allment Gasse“ das Gasthaus „Ochsen“,

Zu den Beschreibungen aus dem Jahr 1764 hat sich ein Stadtplan, der sogenannte „Plan zum Pfundbuch“, einem Lagerbuch von Durlach erhalten. (11) Unter No. 419 sind hier sowohl das Wachthaus, als auch die zugehörige Stallung dargestellt. Rechts daneben schließt sich westlich ein ebenso langes Gebäude an. Es ist der erwähnte Trockenschopf der Fayence-Manufaktur.

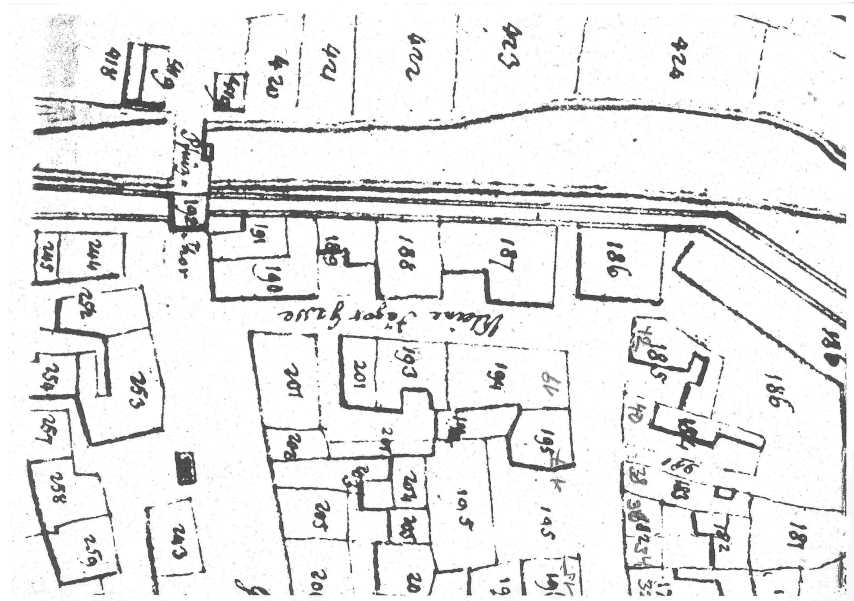
Ausschnitt aus dem in Privatbesitz befindlichen Plan. Stallung und Torwärterhaus sind unter No 419 dargestellt

Der genannte Plan diente im letzten Jahrhundert offensichtlich als Grundlage zur Anfertigung eines weiteren Stadtplans. (12) Beide Gebäude sind hier ebenfalls unter No. 419 eingezeichnet, das Rechte hat jedoch dort einen nahezu quadratischen Grundriss.

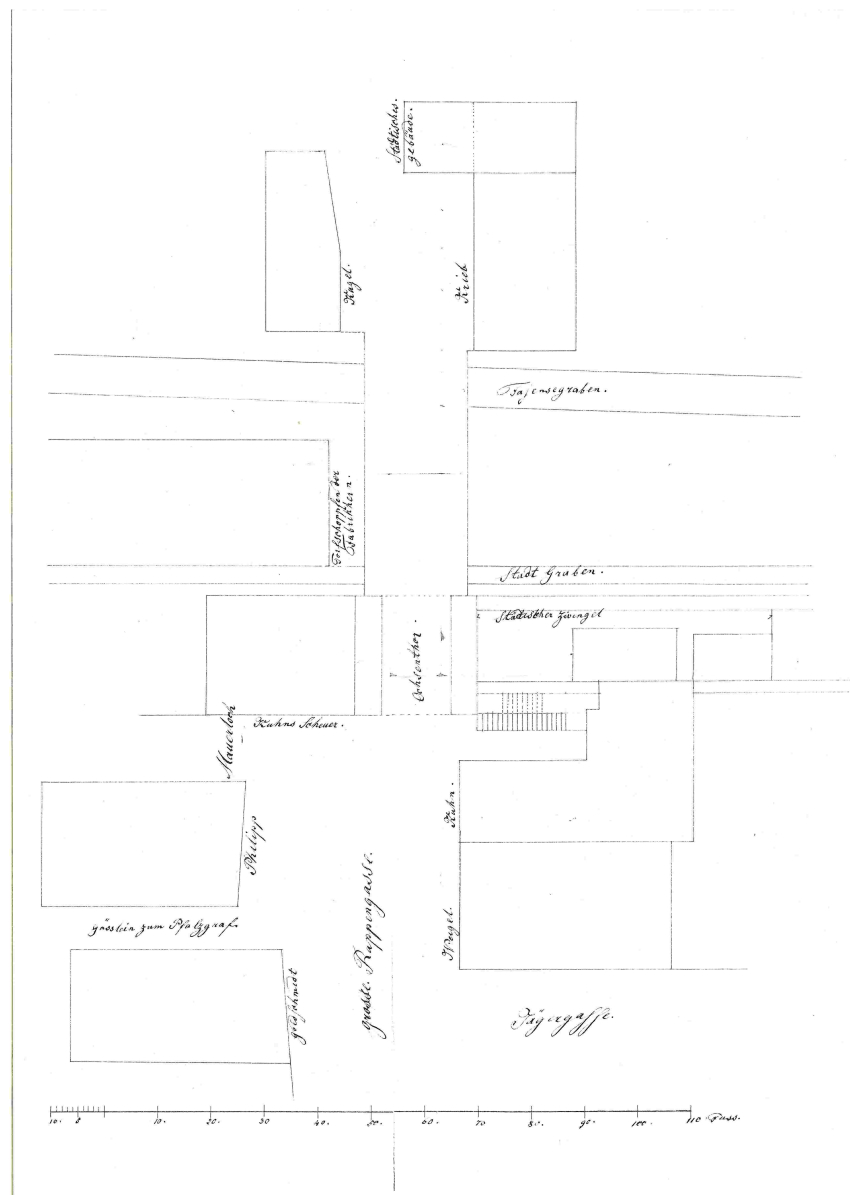
Der Plan aus dem Jahr 1842 mit dem Torwärterhaus rechter Hand der Straße. Darüber ein quer dazu, direkt angebautes städtisches Gebäude. Das linke Gebäude mit der zur Straße abgeschrägten Fassade ist ebenfalls dargestellt. Darunter, jenseits des Stadtgrabens das Ochsentor mit rechts angebaute Treppe auf die Stadtmauer.

Den größten Detaillierungsgrad weist ein Plan auf, der in das Jahr 1842 datiert werden kann. (17) Auf dem Plan (siehe folgende Seite) sind neben Stallung und „Torwärterhaus“ auch die Stadt- und Zwingermauer, der Ochsentorturm mit seiner Durchfahrt, der Treppenaufgang zu Tor und Stadtmauer, die Nachbarbebauung, sowie der Grabenbereich mit den Wasserläufen von Stadt- und Fayencegraben eingezeichnet.

Die Besitzer der einzelnen Gebäude sind mit ihren Namen verzeichnet. Besitzer des „Torwärterhauses“ ist Johann Grieb, Maurermeister (hier „Krieb“ geschrieben). Die Angabe „Kugel“ für das gegenüber liegende Gebäude verweist darauf, dass die beiden Häuser nun getrennte Besitzer hatten. Das rechte Gebäude misst im Plan etwa 3,5 auf 2 Fuß, was etwa 10,2 auf 5,7 Metern entspricht und damit den heutigen Abmessungen des „Torwärterhauses“.

Am Nordgiebel ist ein als „städtisch“ bezeichnetes Gebäude angebaut, das auffällig in westliche Richtung in den Straßenbereich hineinreicht. Eine gestrichelte Linie unterteilt das Gebäude in Flucht der westlichen Außenfassade des „Torwärterhauses“ in zwei Bauteile. Da der Plan der Akte zum Abbruch des Ochsentorturms beigefügt ist und zum Zwecke einer Bestandsaufnahme der Straßensituation angefertigt wurde, lässt die Unterteilung des Gebäudes darauf schließen, dass ein Abbruch des linken Teils geplant war, zumal auf späteren Plänen dieser Teil nicht mehr dargestellt wird.

Die Darstellung des linken Gebäudes unterscheidet sich gegenüber dem Plan aus dem Jahr 1764 in zwei Punkten. Das Gebäude ist nach Norden länger als das „Torwärterhaus“ gezeichnet und verjüngt sich durch einen Knick in der Hälfte der Ostfassade nach Norden. (18)

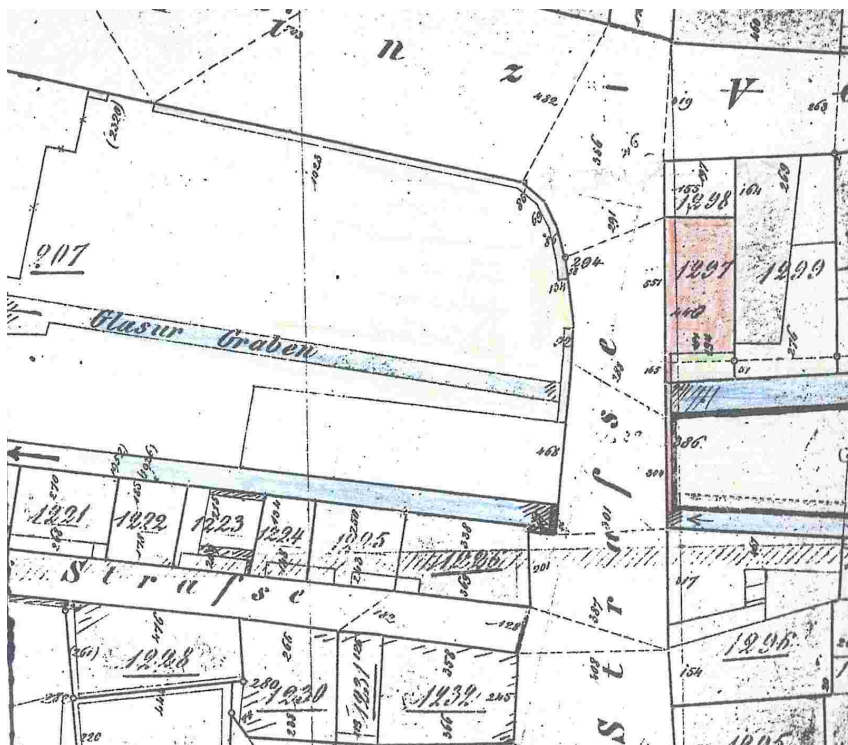
Der sogenannte „Ur-kataster von Durlach“ (Durlach Atlas). Das Torwärterhaus ist rot markiert.

Im „Durlach Atlas“ bzw. im sogenannten „Urkataster“ von Durlach ist das „Torwärterhaus“ in seinem Zustand um das Jahr 1864 ebenfalls graphisch dargestellt. (19) Die Stallung ist im Plan nicht mehr eingezeichnet. Statt dessen ist ein zweiteiliger, auf Höhe des Torwärterhauses unterbrochener Mauerzug zu erkennen. Die Grundfläche des „Torwärterhauses“ entspricht hier in ihrer Proportion ebenfalls dem heutigen Gebäude. Auf dem östlichen Nachbargrundstücken mit der Nummer 1299 ist ein schales, längliches Gebäude eingezeichnet, das direkt an die Außenwand des „Torwärterhauses“ angebaut ist. Das nördlich anschließende Gelände mit der Nummer 1298 ist vollständig bebaut.

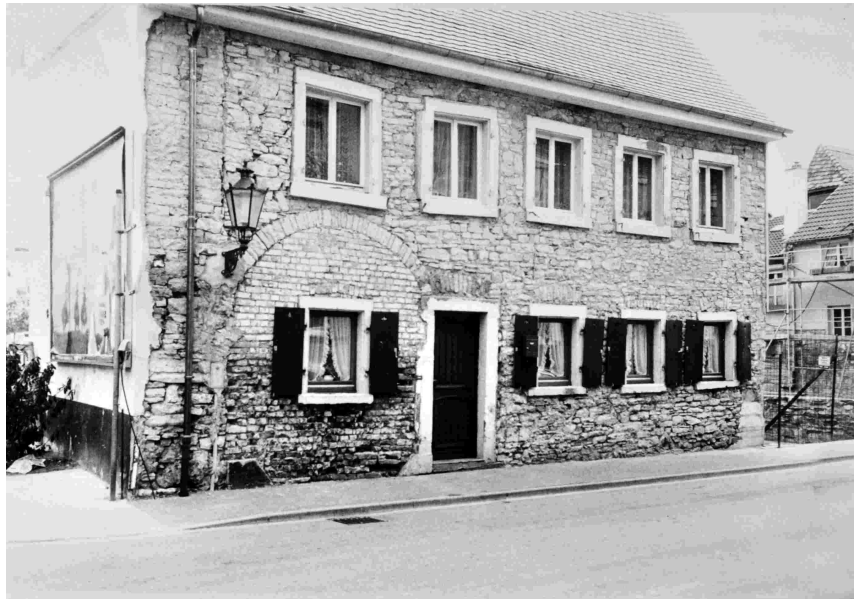
Fotoaufnahme von 1984  
der noch unsanierten  
Westfassade des Tor-  
wärterhauses (Urheber  
unbekannter)

Eine Fotoaufnahme des „Torwärterhauses“ während der Sanierung des Gebäudes aus dem Jahr 1984 zeigt die Westfassade des „Torwärterhauses“ entlang der Ochsentorstraße aus nordwestlicher Perspektive. (29)

Da sich hierauf die komplette Fassade ohne Putz zeigt, lassen sich auch diverse Details in der Struktur des Mauerwerks erkennen.

Die Fenster und die Haustür im Erdgeschoss besitzen über den Sandsteingewänden eine zusätzliche Sturzausbildung mittels mit vertikalen Steinen flach ausgeführten Mauerbogen. Die Fenster im Obergeschoss in der zweiten bis fünften Achse von links gesehen haben hingegen eine Sturzausbildung in Form eines flachen Giebels aus Ziegelstein. Deutlich zu erkennen ist, dass sich der Sturzbereich über dem Gewände der beiden linken Fenster von den übrigen unterscheidet. Die Brüstung des linken oberen Fensters ist nach rechts unten geneigt, während das daneben befindliche in Achse zwei von links gesehen, nach links unten geht. Der Torbogen besitzt rechts eine flachere Form als die linke Hälfte.

Auffälligsten ist ein mittig zur ersten, nördlichen Fensterachse gesetzter, rundbogenförmiger Torbogen, der an den Bogenansätzen auffällig stark gestaucht ist. Er beginnt zur Linken etwa 0,80 Meter von der Gebäudeecke entfernt und endet zur Rechten an der linken, oberen Ecke des Türgewänders, ist somit auf dem linken Türgewände aufgesetzt. Oben endet der Bogen knapp unterhalb des Fensters des Obergeschosses. Der gesamte Torbogen ist mit Ziegelsteinen ausgemauert.

Alle Fenster, einschließlich der Haustür, sind mit Gewändesteinen, aus Sandstein versehen. Beschläge für Fensterklapppläden sind an allen Fenstern deutlich zu erkennen.

Am Fußpunkt des Torbogens befinden sich zu beiden Innenseiten des Bogens jeweils ein Radabweiser, der nach unten in einem Winkel von etwa 45° abgeschrägt ist. Der linke Stein ist etwa 50-60 cm breit, der rechte etwa 40 cm. Beide Radabweiser schränken somit die Durchfahrtsbreite erheblich ein.

Die wesentlichste Charakteristik zeigt sich links neben dem Torbogen. Im Mauerwerk zeichnet sich auf gesamter Wandhöhe bis zur Traufverkleidung des Daches eine durchgehende vertikale Mauerfuge ab. Weder Steingröße noch das Fugenbild dieses Mauerabschnittes entsprechen der angrenzenden Fassadenfläche. Hiernach handelt es sich bei der nördlichen Giebelwand, zumindest bis auf Traufhöhe, um eine konstruktiv vom übrigen Gebäude getrennte Wandscheibe. An der rechten Gebäudeecke ist eine solche Trennung nicht vorhanden.

Unterhalb der Traufverkleidung ist ein horizontaler Holzbalken zu erkennen, der lediglich im Bereich des zuvor beschriebenen, durch eine Fuge getrennten Mauerabschnitt fehlt und vermutlich auch am anderen Ende der Fassade nicht bis zur Außenkante des Gebäudes verläuft. Das Mauerwerk ist seiner unregelmäßigen Unterkante angepasst worden.

Die Dachfläche weist Verformungen in der Fläche auf. Die Dachhaut des Gebäudes besteht aus einer einfachen Biberschwanzziegel-eindeckung.

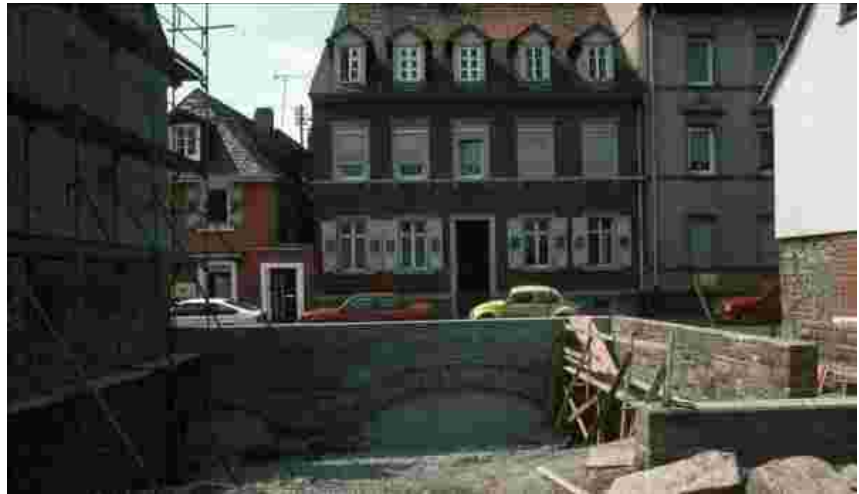
Fotoaufnahme von 1984 der wieder entdeckten und instandgesetzten Brückengewölbe über den ehemaligen Stadtgraben. Die nicht mehr erhaltene Brüstungswand der Brücke und die rechts anschließende Mauerseiche entlang des ehemaligen Stadtgrabens wurden beide neu hergestellt. Rechts der Südgiebel des Torwärterhauses (Urheber unbekannt)

Ein weiteres Foto aus demselben Jahr zeigt die wieder entdeckten Gewölbe der Brücke über den ehemaligen Stadtgraben mit dem Südgiebel des Torwärterhauses am rechten Bildrand. (30) Gut zu erkennen ist die gerade in Bau befindliche, erst zu dieser Zeit entstandene, noch heute vorhandene Vorsatzschale aus Sandstein im Erdgeschoss. Dem Doppelfenster im Dachgeschoss fehlt zu diesem

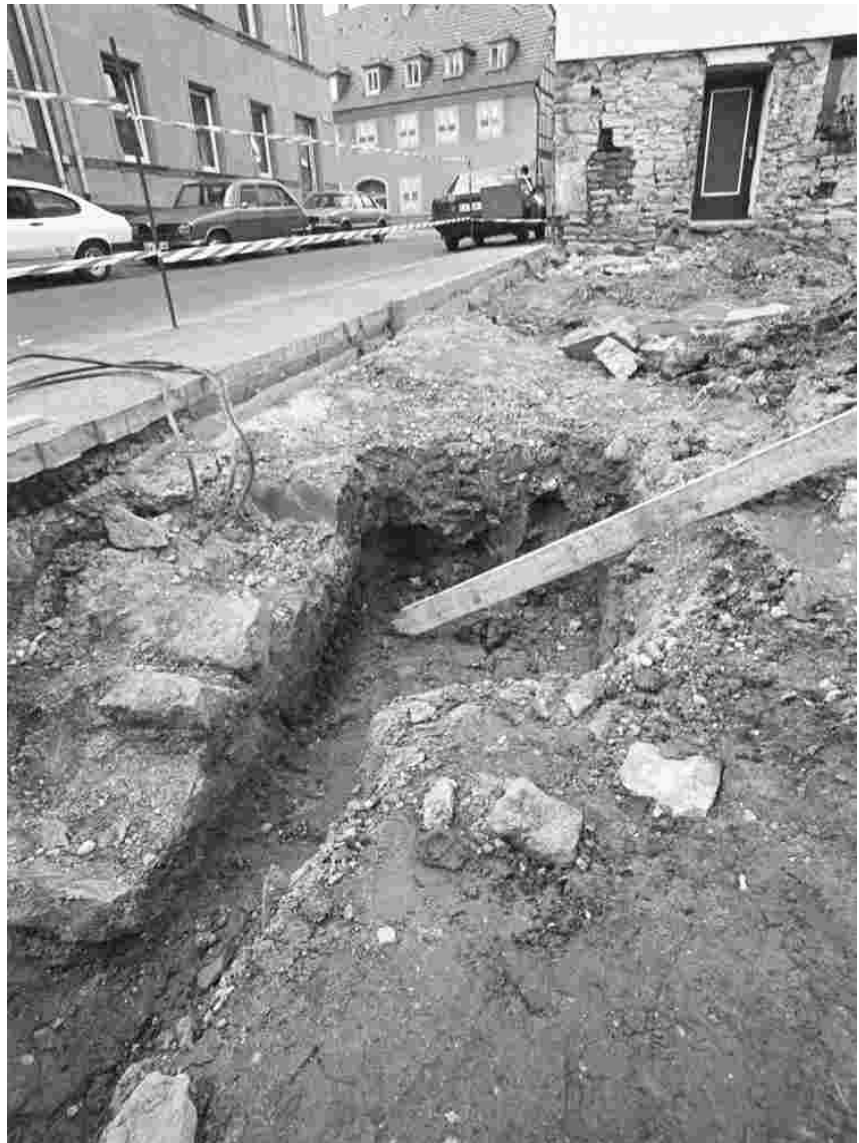
Fotoaufnahme von 1984  
Im Vordergrund der  
angegrabene Brücken-  
bogen, im Hintergrund  
das „Torwärterhaus“ mit  
der heute zugemauerten  
Eingangstür

Zeitpunkt noch die heute vorhandene sandsteinfarbene Einfassung. Ein Teil des Rohmauerwerks ist noch zu erkennen. Es besteht wie die Westfassade aus unregelmäßigen Sandsteinen, die darauf schließen lässt, dass die westliche und südliche Außenwand miteinander verzahnt sind und nicht wie an der Nordwestecke eine vertikale Mauerfuge aufweisen.

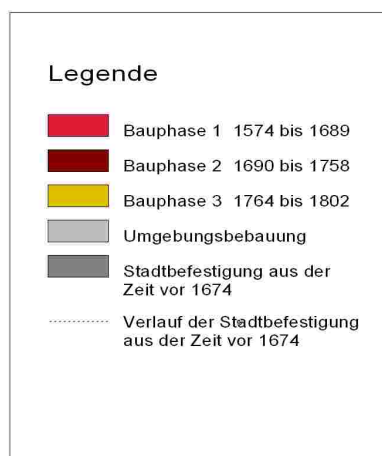
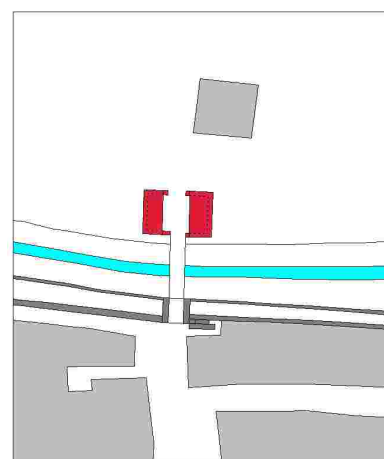
Rekonstruktionsversuch  
der Bebauung von 1674  
anhand den zuvor  
erwähnten Plänen von  
Böckler und Lefebvre

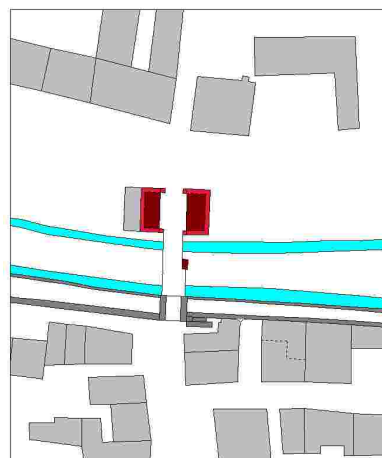
Rekonstruktionsversuch  
der Bebauung von 1758  
und 1764 anhand dem  
zuvor erwähnten Plan  
zum Pfundbuch

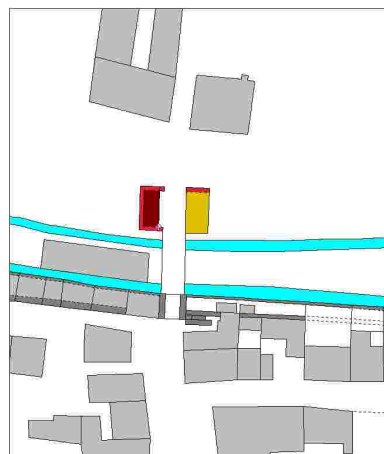
Rekonstruktionsversuch  
der Bebauung von 1802  
anhand dem zuvor  
erwähnten Plan des-  
selben Jahres.  
Rekonstruktionsversuch  
der Bebauung von 1842  
anhand dem zuvor  
erwähnten Plan zum  
Abbruch des Ochsentors

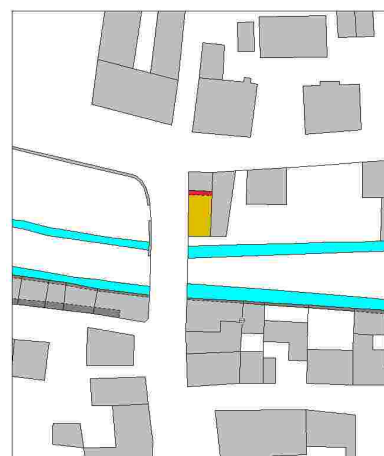
Rekonstruktionsversuch  
der Bebauung von 1863  
anhand dem zuvor  
erwähnten Durlach Atlas  
Rekonstruktionsversuch  
der Bebauung von 1910  
anhand eines alten  
Katasterplans

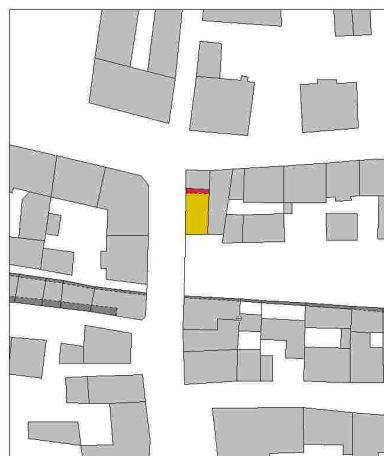
Rekonstruktionsversuch  
der Bebauung von 1952  
anhand altem Kataster  
Rekonstruktionsversuch  
der Bebauung von 2018  
anhand aktuellem Stadt-  
katasterplan

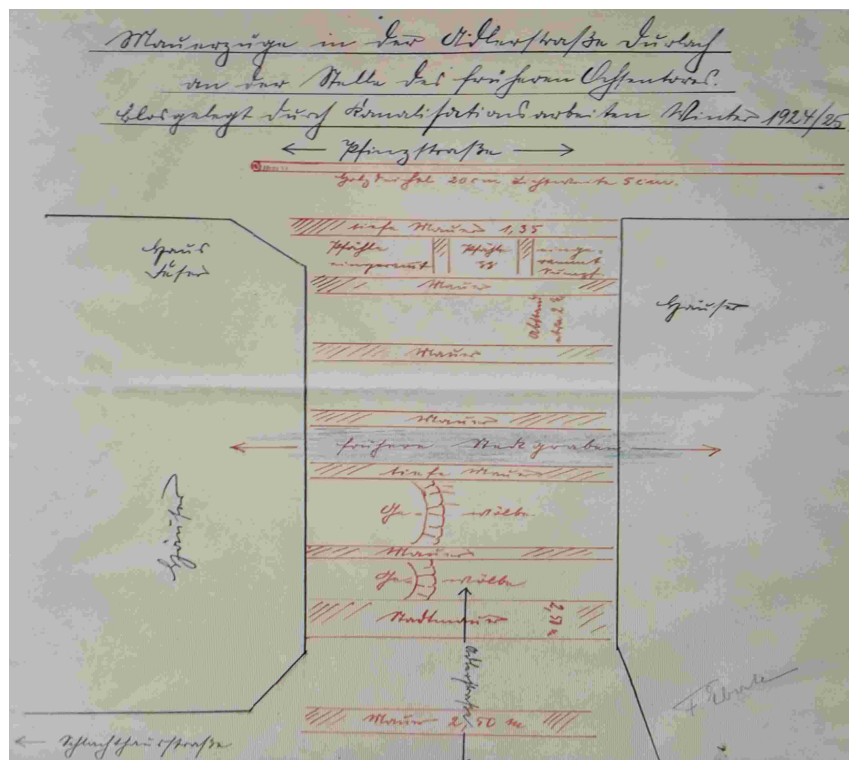
Aufnahme der Mauern  
unter dem Straßen-  
belag der Ochsentor-  
straße im Bereich des  
„Torwärterhauses“  
während den Straßen-  
arbeiten 1924/25

Während Straßenarbeiten im Jahre 1924/25 wurde von Friedrich Eberle eine Aufnahme der unter dem Straßenbelag erhaltenen Mauern vorgenommen. Sie entspricht exakt der Abfolge der Bebauung, wie sie auch aus den hier verwendeten historischen Plänen des 17. und bis 18. Jahrhunderts hervorgeht. (33)

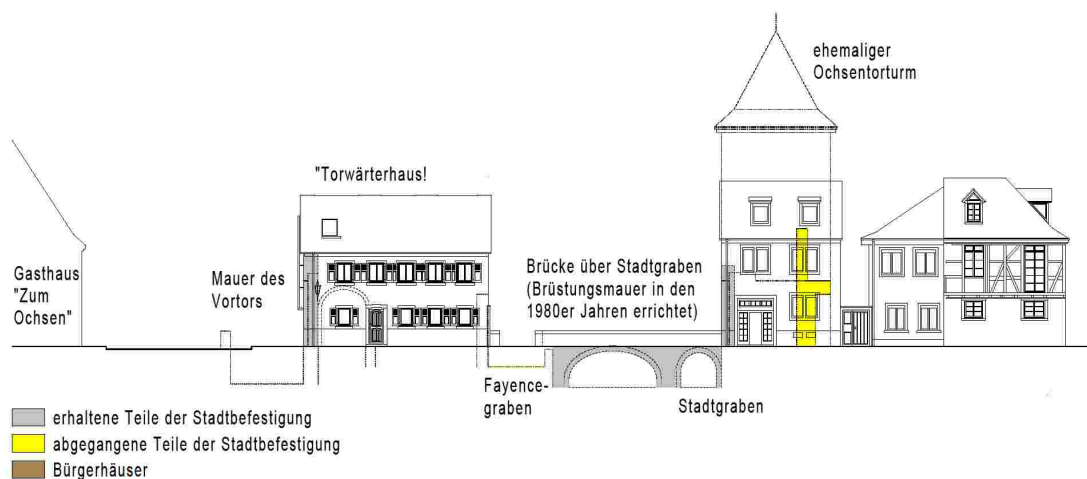
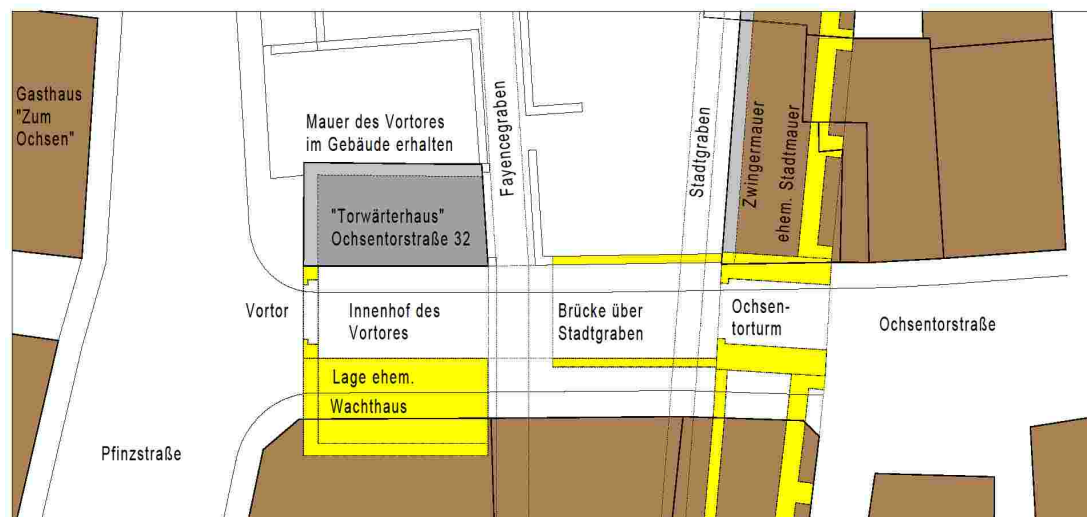
Lageplan mit Eintrag der  
noch vorhandenen und  
abgegangenen Bestand-  
teile der Stadtbefestigung am Ochsentor

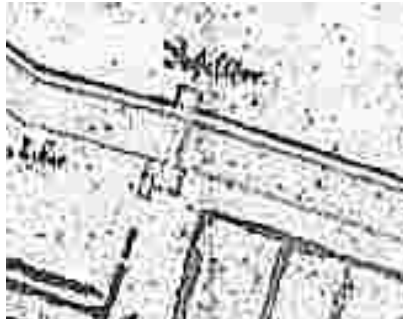
Ausschnitt aus dem Plan von Böckler von 1674 (links) und Ausschnitt aus dem um 1680 entstandenen Stadtplan von Thomas Lefebvre (rechts) mit dem Basler-Tor-Turm. (siehe auch Anmerkung Seite 6)

Das Torwärterhaus am Basler-Tor-Turm ist das einzige der vier Wachthäuser das nachweislich durchgehend vom 16. Jahrhundert an gleicher Stelle in Durlach nachweisbar ist. Es wird ebenso wie das Wachthaus am Ochsentor 1574 in den Bürgermeisterrechnungen erwähnt und ist auch auf den Plänen von Georg Andreas Böckler und Thomas Lefebvre dargestellt. Auch hier ist die Umfassungsmauer des äußeren Vortores deutlich zu erkennen, in dem das Wachthaus vor dem Basteltor eingebunden ist.

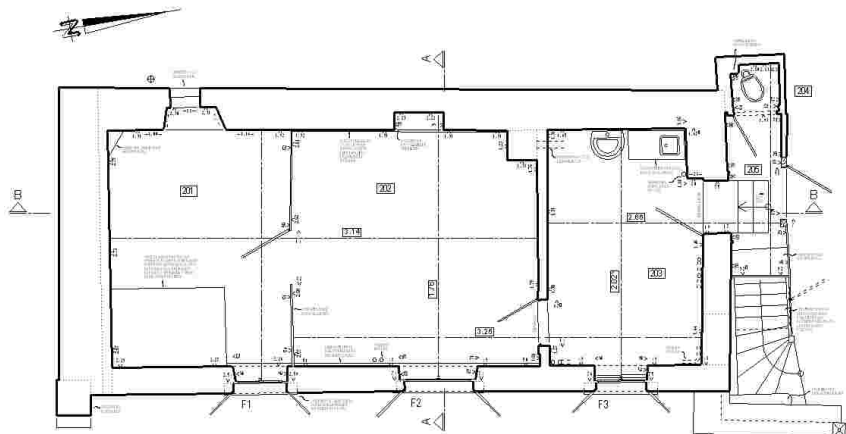
Das Erdgeschoss des Torwärterhauses am Basler-Tor-Turm vor den Sanierungsmaßnahmen 2000. Formgerechte Aufnahme (Abbildung verkleinert und unmaßstäblich)

Der Keller und die Außenwände bis zur Decke des Erdgeschosses stammen beim Torwärterhaus am Baslertor noch größtenteils aus der Zeit vor dem Stadtbrand von 1689, während die Geschosdecken, das Obergeschoss und der Dachstuhl erst danach wieder errichtet wurden.

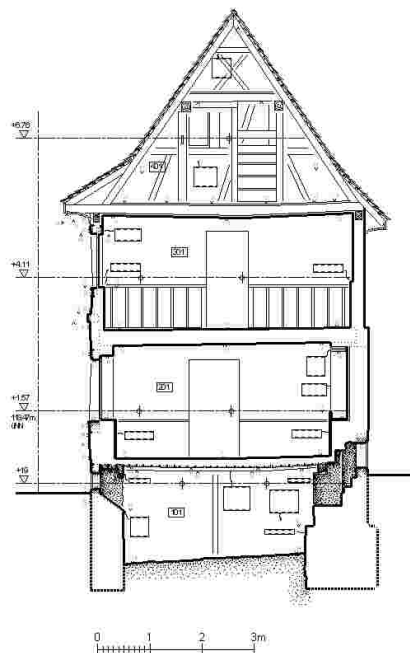
Schnitt des Torwärterhauses am Basler-Tor-Turm vor den Sanierungsmaßnahmen 2000. Formgerechte Aufnahme (Abbildung verkleinert und unmaßstäblich)
